ANALISIS PREVIO PARA ACOMETER UNA OBRA DE
EMERGENCIA EN LA CAPTACION EN MANANTIAL
DEL AGUA SALADA

AYUNTAMIENTO DE ESTELLA -LIZARRA UDALA

PAMPLONA/IRUÑA JUNIO 2021

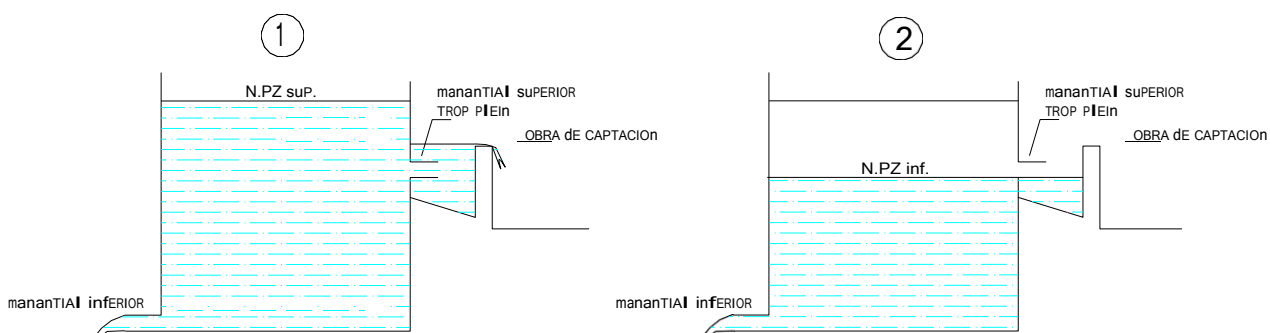
Fig nº1 Modelo conceptual, funcionamiento manantiales agua salada.

Como se observa en la figura nº1, el funcionamiento de los manantiales se sitúa entre dos extremos, uno de aguas altas, donde el manantial superior es funcional y otro de aguas bajas donde el

nivel piezométrico puede descender hasta secar el manantial superior o dejar de funcionar la actual captación.

La obra de captación modifica la cota del umbral natural del sistema trop plein, restringiendo la funcionabilidad de dicho manantial, en el caso de niveles piezométricos bajos.

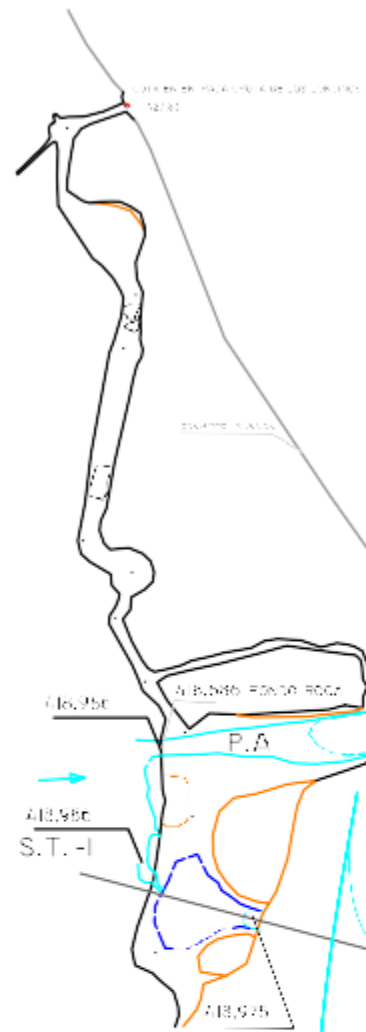
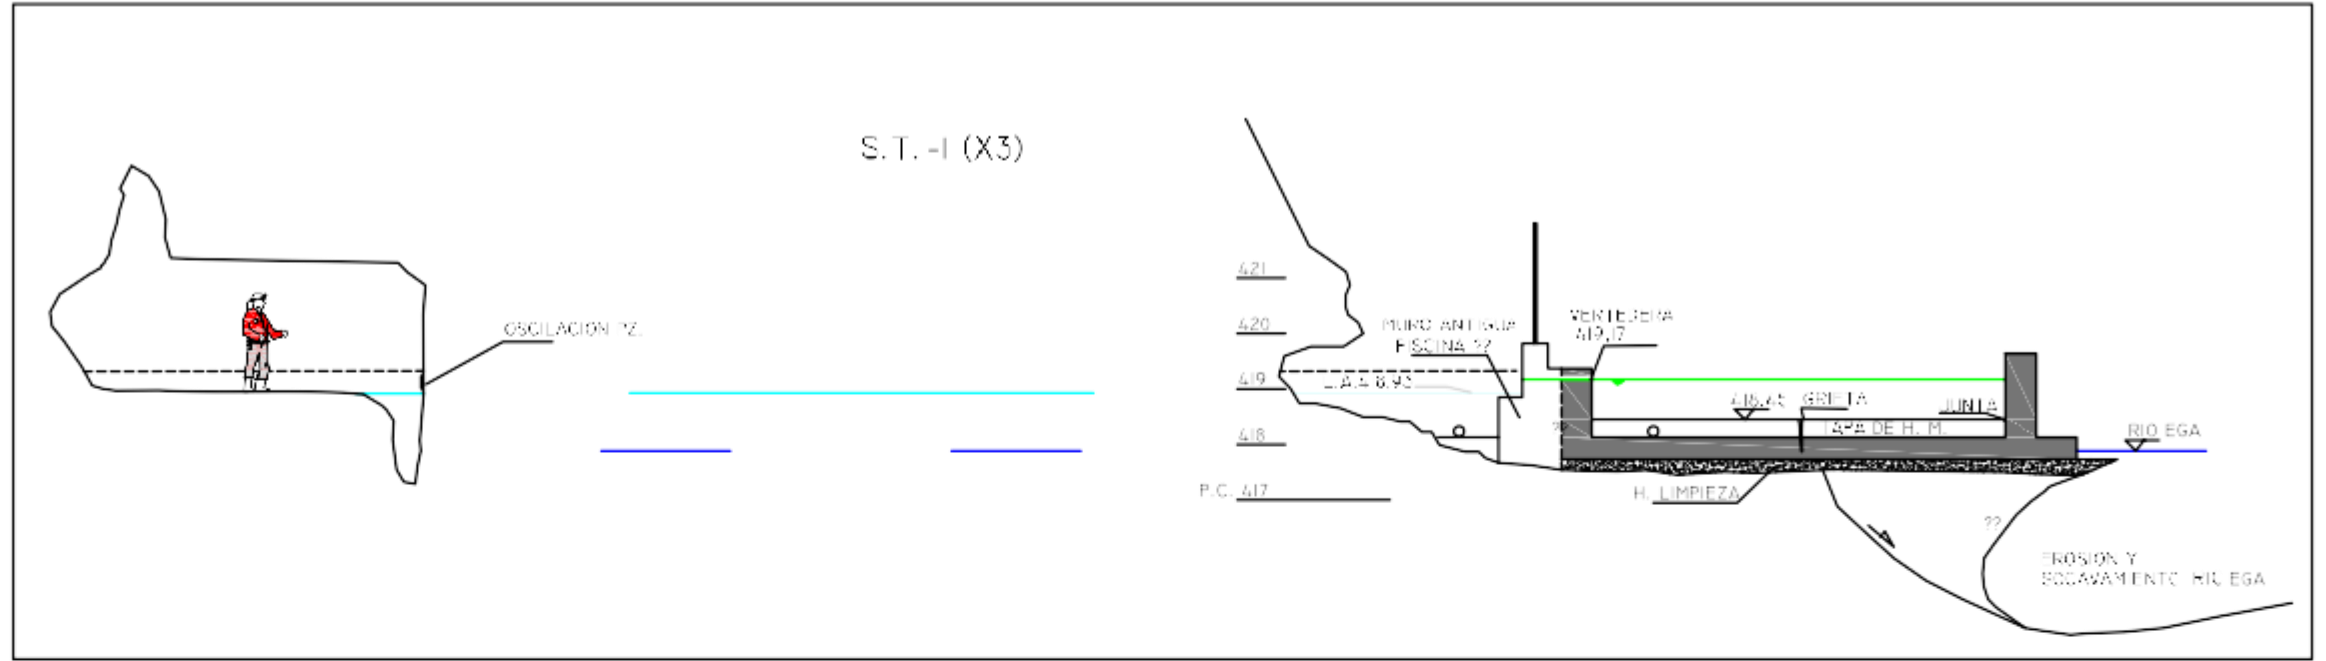
180100010 / 105010001
KOBAZULO-IGERILEKILAREN GHINFLANOA
HIDROGEOLOGICOA ESKEMA
PLANO DE PLANTA: CONJUNTO CUEVA-PISCINA
ESQUEMA HIDROGEOLOGICO MANANTIAL

ENSAYO DE TRAZADO	
LUGAR	PROCESO
CUEVA P.A	INYECCION (URANINA)
PISCINA P.B	SURGE CON BAJA CONCENTRACION
SURGENCIA RIO P.D	SURGE CON ALTA CONCENTRACION

AFOROS Q (l/s)		
LUGAR	09-06-21	16-06-21
CUEVA P.A	40.70	35.90
PISCINA P.B	4.19	4.13
PERDIDAS 1 P.C	0.27	0.35
PERDIDAS 2	0.19	
SURGENCIA RIO P.D	-	75-80
